O LEGADO ARQUITÔNICO DA IMIGRAÇÃO ITALIANA NO RIO GRANDE DO SUL: O MOINHO MORO¹

THE ARCHITECTURAL LEGACY OF ITALIAN IMMIGRATION IN THE STATE OF RIO GRANDE DO SUL: THE MORO MILL

Ana Paula Marzari Venturini² e Fernanda Peron Gaspar³

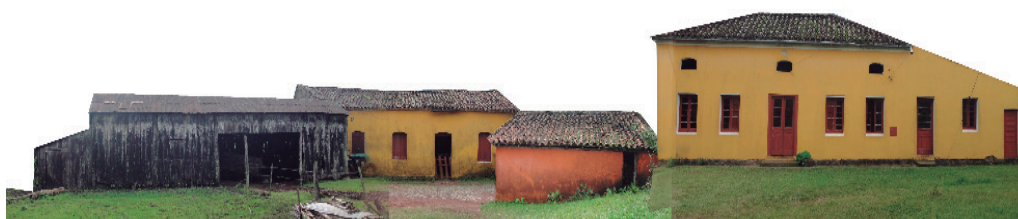
Figura 2 - Conjunto arquitetônico da família Moro.

O moinho (Figura 2) faz parte do conjunto de edificações (residência, cantina, moinho e alambique) da propriedade da família Moro. Atualmente, com todas suas características culturais e históricas, continua sendo um instrumento de trabalho da família para a produção de farinha e de cachaça. Segundo informações obtidas através da entrevista com os proprietários, a edificação possui aproximadamente 140 anos e foi construída entre os anos de 1877 e 1890 pelos próprios imigrantes, sendo feita de tijolos, os quais foram fabricados no próprio local. O conjunto arquitetônico inicialmente pertencia a família Carlesso, sendo adquirido posteriormente pela família Moro.

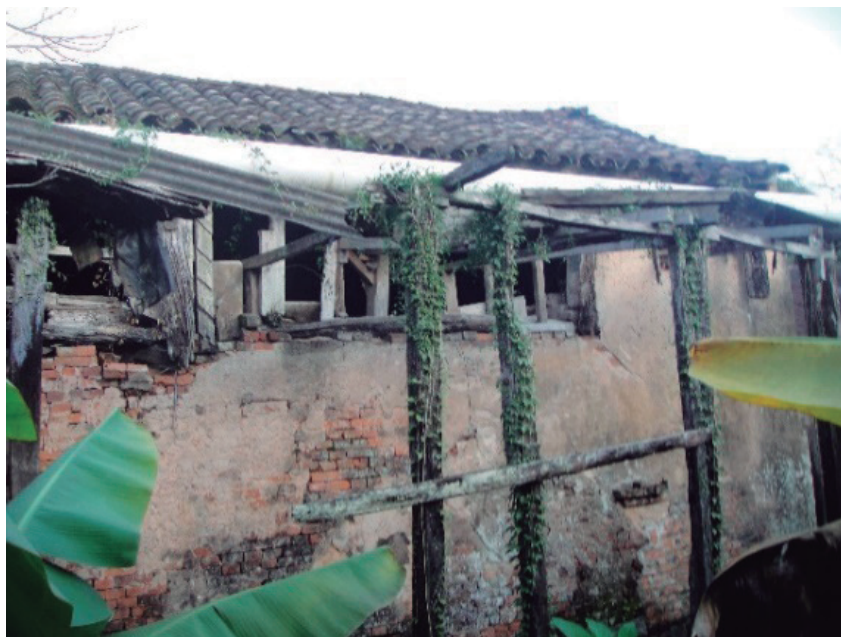
Figura 5 - Parede dos fundos do moinho em estado precário.

Atualmente o conjunto encontra-se em bom estado de conservação. Porém, a edificação que abriga o moinho apresenta-se em estado de risco (Figura 5), pois as paredes possuem diversas rachaduras, principalmente as que delimitam o moinho e o alambique, bem como a cantina e a parede que sustentava a outra roda d' água que existia ali. Essa parede, por sua vez, possui a sua base muito afetada, o que provocou rachaduras em toda a sua extensão. Devido ao estado de degradação delas, o telhado do moinho também se encontra em situação precária, pois está sustentado somente por alguns pilares de madeira, além da contínua trepidação proveniente da moagem e a possibilidade de desabamento que é muito grande, colocando em risco seus usuários. O depósito de cereais que existe na parte superior do moinho encontra-se abandonado em consequência do estado das paredes que sustentam a estrutura do local.

A preexistência se encontra em um estado onde intervir torna-se necessário, pois parte da edificação está em ruínas. Preservar o conjunto arquitetônico representa conservar esse elemento como identidade de uma época, pois a edificação acabou se tornando um importante exemplar da história da colonização do município.
