EDIFÍCIO FORÇA E LUZ: UM ESTUDO DE CASO PARA A CASA DE CULTURA DE SANTA MARIA¹

'FORÇA E LUZ' BUILDING: A CASE STUDY FOR THE HOUSE OF CULTURE OF SANTA MARIA

Laura Arigony² e Anelis Flores³

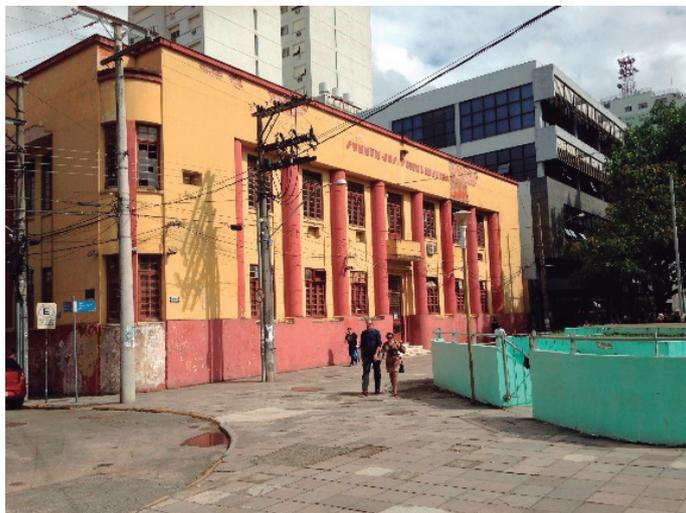
Figura 1 - Edifício da Casa de Cultura de Santa Maria, 2016.

É importante ressaltar que o prédio que sedia a Casa de Cultura de Santa Maria (Figura 1) foi construído em 1939 para ser o Fórum da Comarca de Santa Maria. Segundo Cardoso (1979), sua inauguração ocorreu em 1944 e foi o primeiro edifício próprio da Justiça Estadual do município. Seu estilo pertence ao protomodernismo e constitui-se de uma construção simples, harmoniosa e com formas claras. A aresta leste arredondada, a geometrização dos adornos e as colunas monolíticas na fachada caracterizam o estilo protomoderno. “Destaca-se, também a platibanda, que contém, com letra típica também do *Art Déco*, a inscrição “*Summus jus, summa injuria*” (extrema justiça, extrema injustiça” (FOLETTTO, 2008, p. 144). A horizontalidade da fachada é quebrada por oito colunas de fuste regular, encaixadas no plano secundário. Dessa forma, transmitem ao transeunte a sensação de um outro plano totalmente vertical. Em relação aos materiais utilizados, destacam-se o tijolo maciço de proporções superiores aos atuais, cimento e ferro. O acabamento é o reboco liso e pintado.

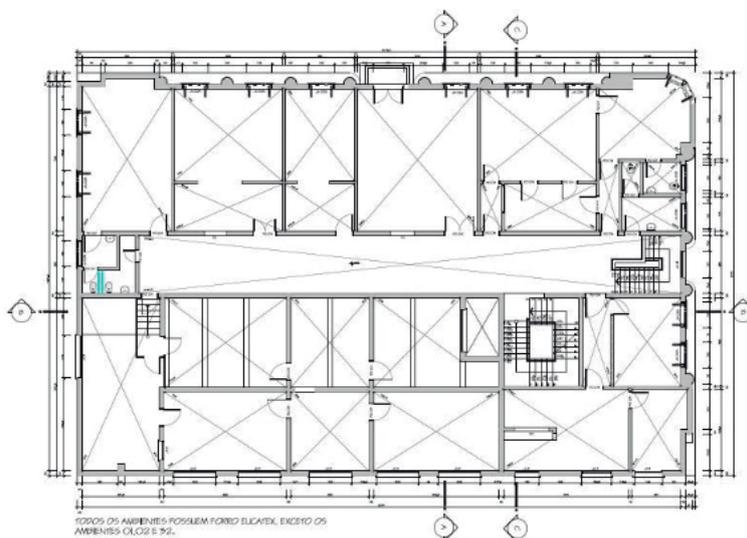
Figura 2 - Planta baixa do térreo da Casa de Cultura de Santa Maria.

faziam parte do edifício, entre eles o projeto dos catadores de lixo (Catando cidadania), Associação dos Cegos e Deficientes Visuais (ACDV), o Café Cultura, entre outros. Desde então, a Casa de Cultura sofreu algumas alterações para atender as necessidades ali desenvolvidas. Nas figuras 2, 3, 4 e 5 é possível identificar como eram as divisões, a partir das mudanças de 1960.

A edificação continha duas entradas principais, uma lateral pela Rua Roque Calage, e a principal pela praça Saldanha Marinho. O primeiro pavimento era formado por diversas salas de aulas, ao passo que o segundo pavimento, além das salas, dava acesso ao terceiro e quarto, considerados “meios pavimentos”, visto que não acompanhavam todo o desenho da edificação. O último pavimento (quarto) era destinado a um espaço utilizado como auditório (Figura 5).

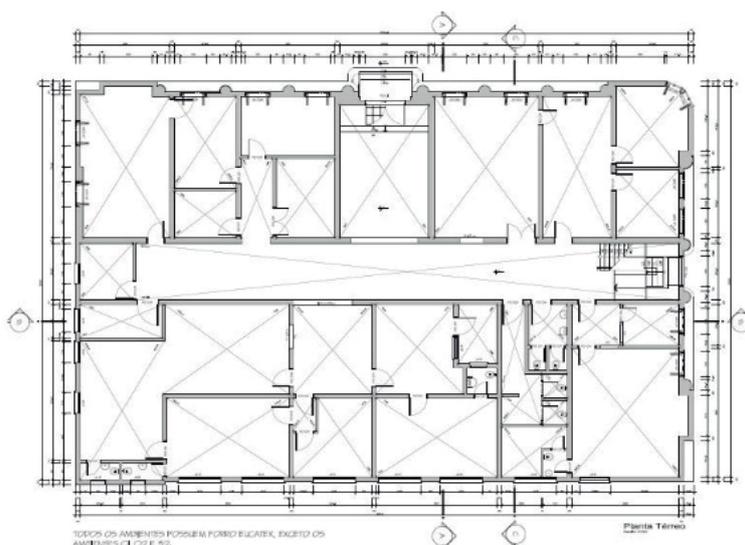
Figura 3 - Planta baixa do segundo pavimento da Casa de Cultura de Santa Maria.

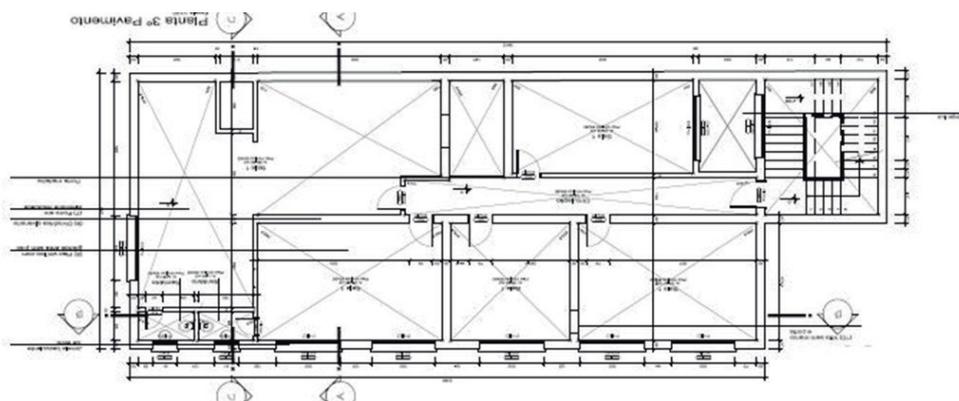
Figura 4 - Planta Baixa do terceiro pavimento da Casa de Cultura de Santa Maria.

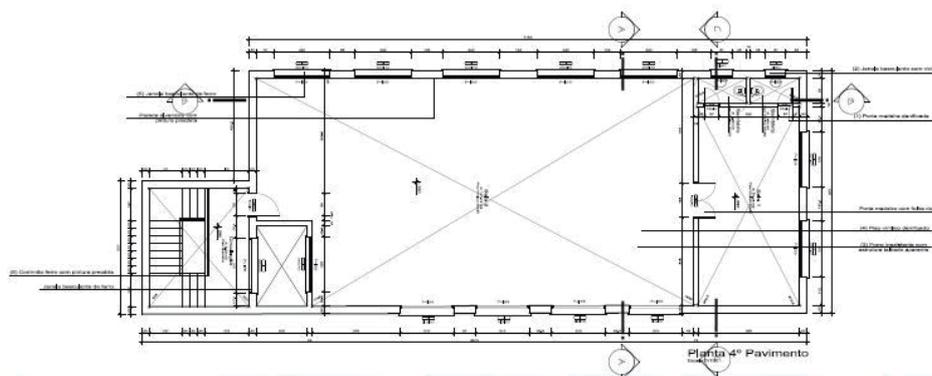
Figura 5 - Planta Baixa do quarto pavimento da Casa de Cultura de Santa Maria.

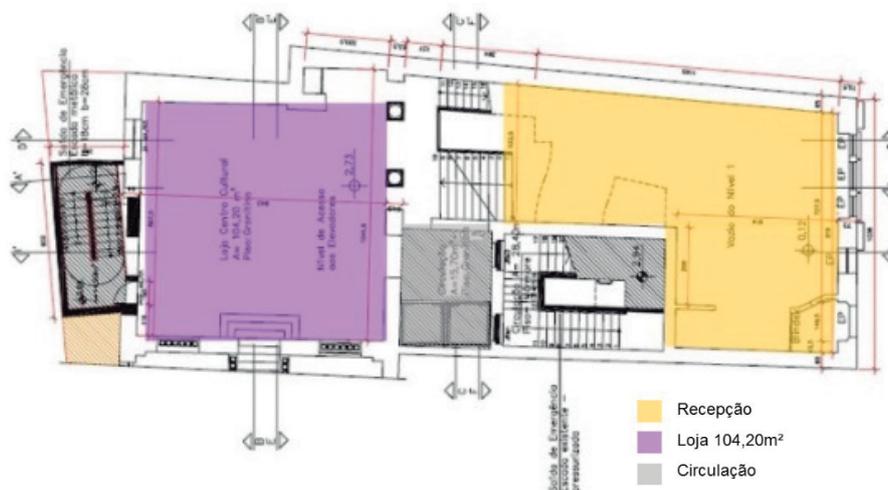
Figura 8 - Planta baixa do Térreo - Nível 2 do Centro Cultural Erico Verissimo, Porto Alegre, 2016.

O pavimento térreo é dividido em três níveis. A figura 8 demonstra os níveis 1 e 2 e a figura 9, o nível 3 que compreendem a recepção, o Espaço Institucional CEEE, loja e livraria do Centro Cultural, Sala de Exposições (Figura 10) e café no mezanino (Figura 11). Possui no total dos três níveis totalizando 666,99m².

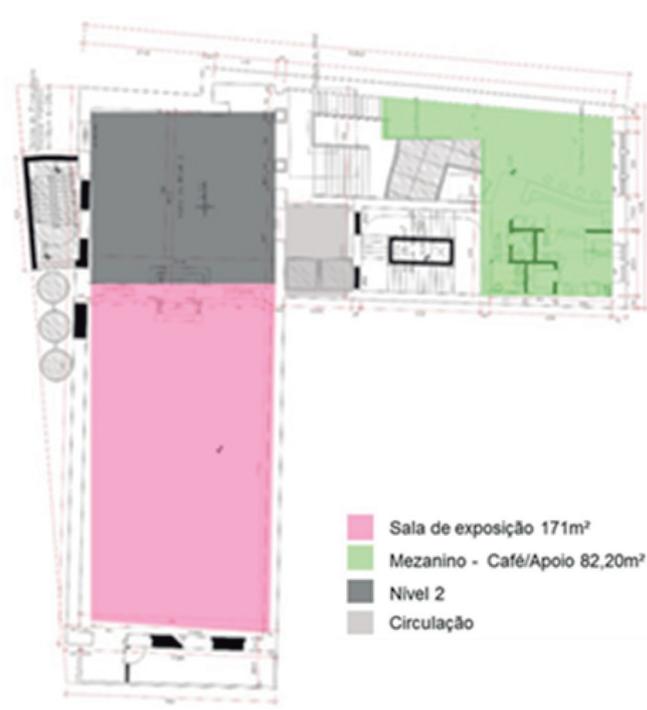
Figura 9 - Planta baixa do Nível 3, no Térreo do Centro Cultural Erico Verissimo. Porto Alegre, 2016.

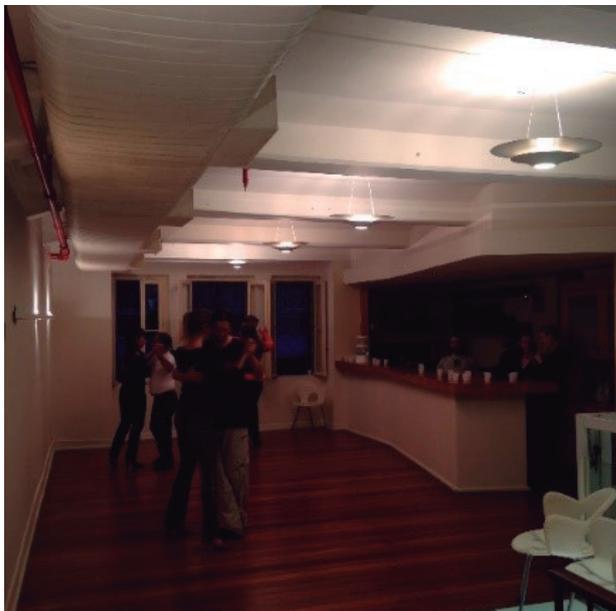
Figura 10 - Bar no mezanino do CEEE - Centro Cultural Erico Verissimo, Porto Alegre, 2016.

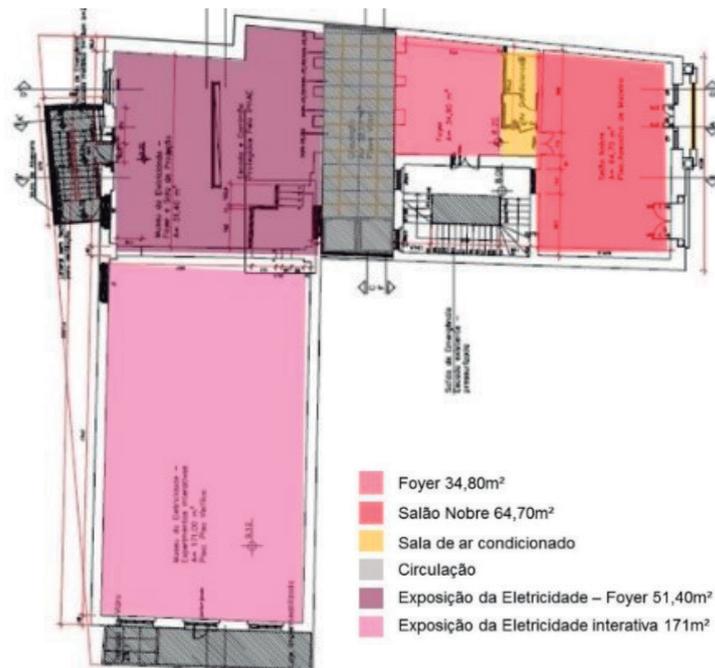
Figura 12 - Planta baixa do segundo pavimento do Centro Cultural Erico Verissimo. Porto Alegre, 2016.

O segundo Pavimento (Figura 12) da edificação compreende o Museu Interativo da Eletricidade, salão nobre, Acervo do MERGS e painel artístico de Lia Menna Barreto (Figura 13), localizado no antigo vazio entre as duas edificações e se estende pelo terceiro e quarto pavimentos. Sua área total é de 515 m².

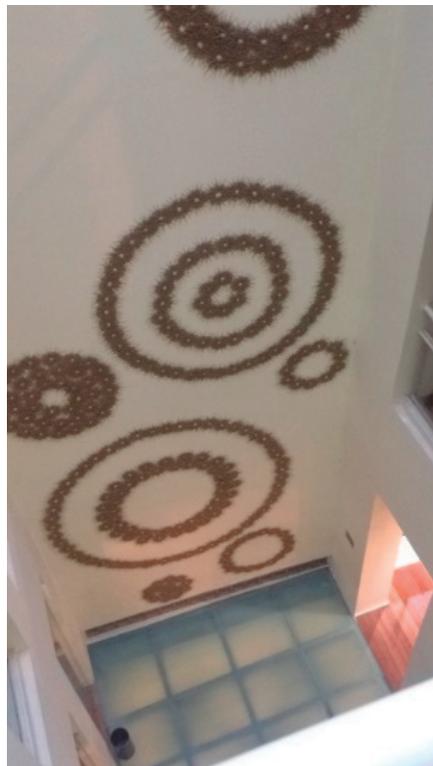
Figura 13 - Pannel de autoria da artista plástica Lia Menna Barreto, no vão entre as duas edificações que compõem o Centro Cultural Erico Verissimo. Porto Alegre, 2016.

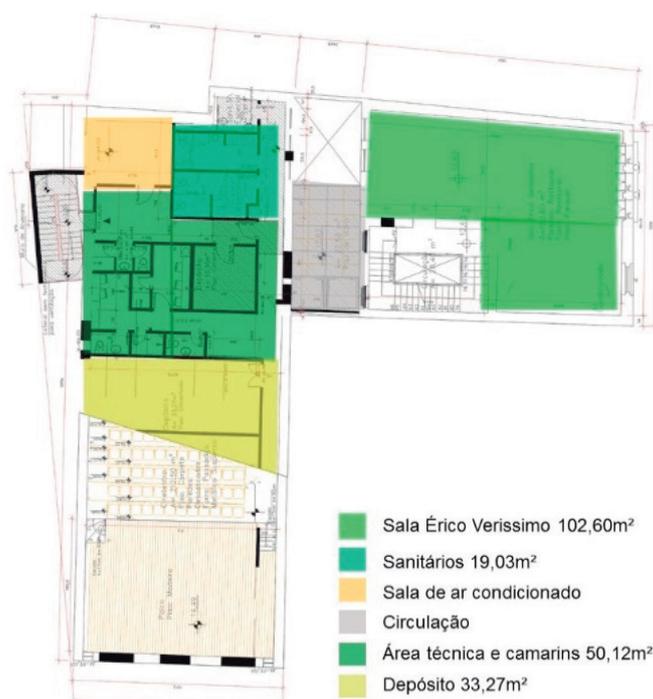
Figura 14 - Planta baixa do terceiro pavimento do Centro Cultural Erico Verissimo. Porto Alegre, 2016.

No terceiro pavimento (Figura 14) está a Sala Erico Verissimo com pannel artístico de Leandro Selister, sanitários públicos, área técnica, camarins e acesso ao palco em uma área de 439, 42m².

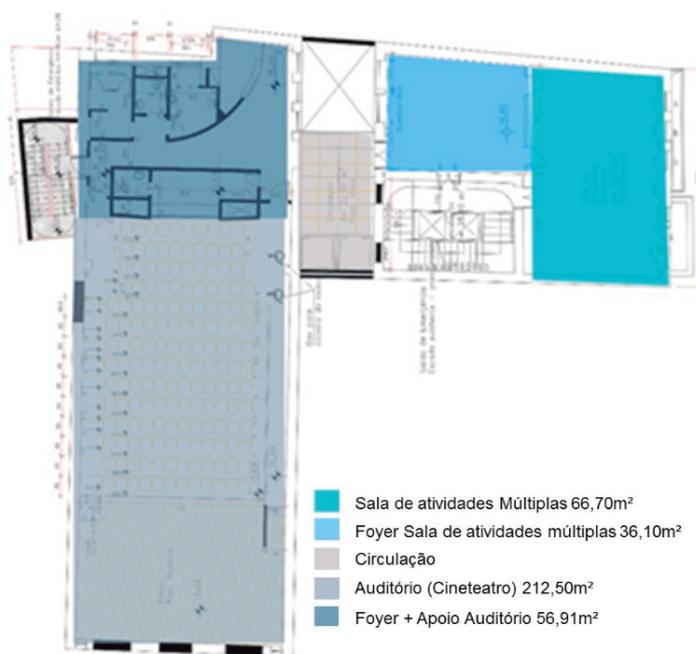
Figura 15 - Planta baixa do quarto pavimento do Centro Cultural Erico Verissimo. Porto Alegre, 2016.

O quarto pavimento (Figura 15) do Centro Cultural, com 326,09m², possui: *foyer* do auditório, auditório (plateia, sala de projeção e controle de som, *bombonière* e sanitários), sala de atividades múltiplas.

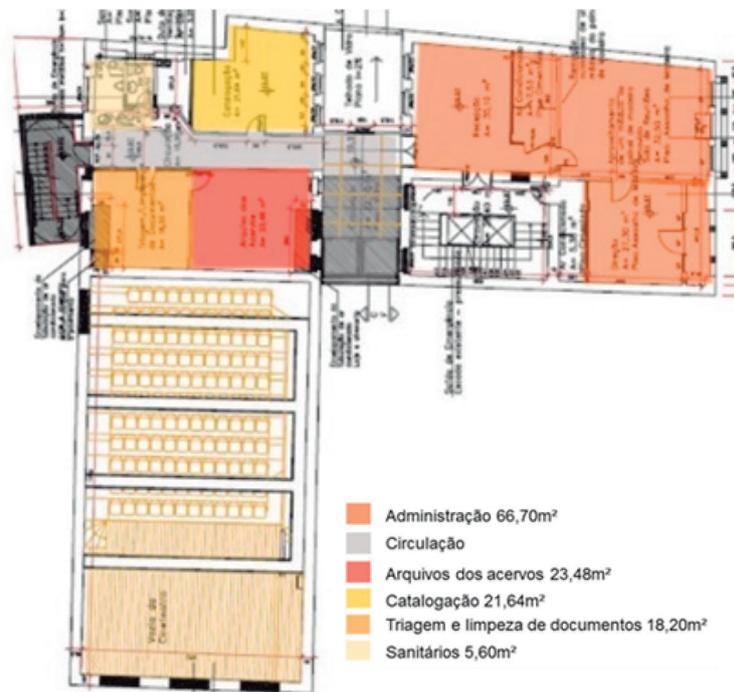
Figura 16 - Planta baixa do quinto pavimento do Centro Cultural Erico Verissimo. Porto Alegre, 2016.

No quinto pavimento (Figura 16) estão localizados: a direção geral, assessoria de imprensa e editoração, arquivo dos acervos e sala de catalogação, em uma área que totaliza 283,85m².

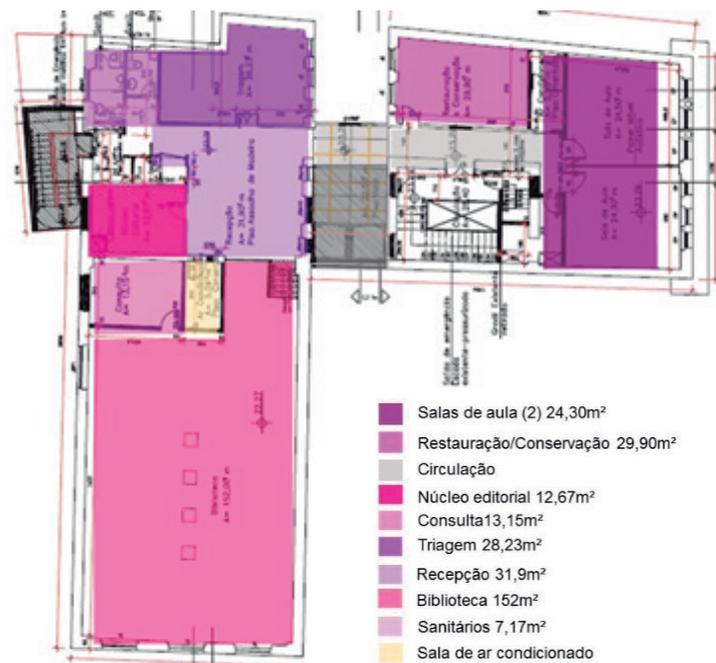
Figura 17 - Planta baixa do sexto pavimento.

Por fim, no sexto pavimento (Figura 17), estão localizadas a sala dos diretores, sala de reuniões, o laboratório de restauração e conservação, editoração e biblioteca, atingindo uma área de 494 m². Na cobertura, encontra-se a casa de máquinas da pressurização da escada, do elevador, gerador, reservatórios e torres do ar condicionado, configurando um pavimento técnico de acesso restrito.

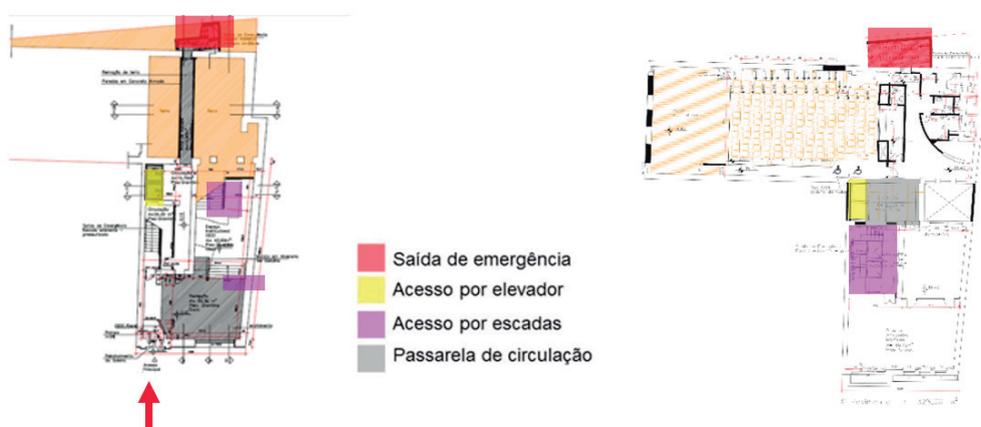
Figura 18 - Esquemas de acesso e circulação.

Um importante item a ser considerado no projeto é a circulação e o acesso da edificação, classificada como frontal, uma vez que a trajetória ao edifício é reta e a meta visual que arremata o acesso é clara (CHING, 1998). As circulações verticais ocorrem pelos elevadores e escadas, sendo que o edifício possui desníveis internos resolvidos com rampas e escadas. Para atender às exigências da legislação de proteção contra incêndio, o edifício possui uma saída de emergência ao fundo que dá acesso a um estacionamento privado (Figura 18).
