SITUAÇÃO DA MARGEM DO ARROIO CANCELA-SANTAMARIA, FACE À LEGISLAÇÃO AMBIENTAL¹

SITUATION ON THE BANKS OF ARROIO CANCELA, SANTA MARIA, TOWARD THE ENVIRONMENTAL LEGISLATION

Priscila Vaqueiro Nascimento Werner²

¹ Trabalho Final de Graduação.

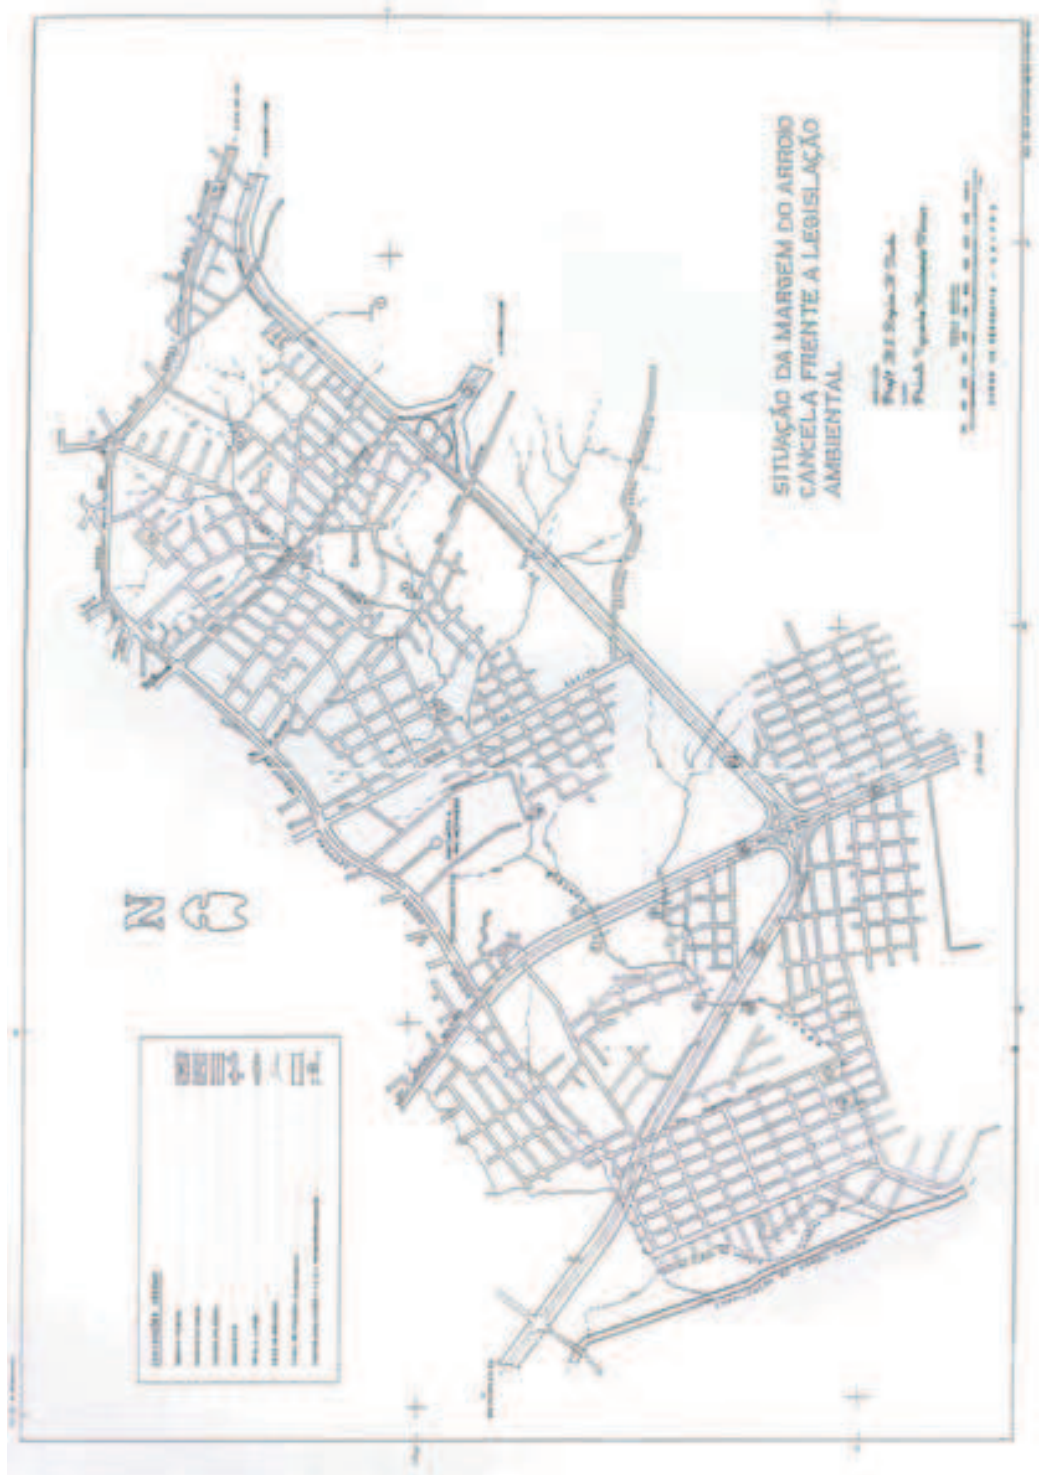
Após as coletas a campo, foi realizado, em laboratório, o registro, em carta, das medições obtidas, observando as normas contidas no Código Florestal. Produziu-se, assim, um mapa em que se compara a ocupação efetiva da margem do arroio e o permitido pela legislação (Figura 2). Além disso, foi feito um mapa com a localização do arroio no Município de Santa Maria (Figura 1).

Figura 2- Mapa da parte urbana da bacia do Arroio Cancela com as pontes nas quais foram realizadas as medidas da largura entre as margens e determinada a vegetação ciliar.

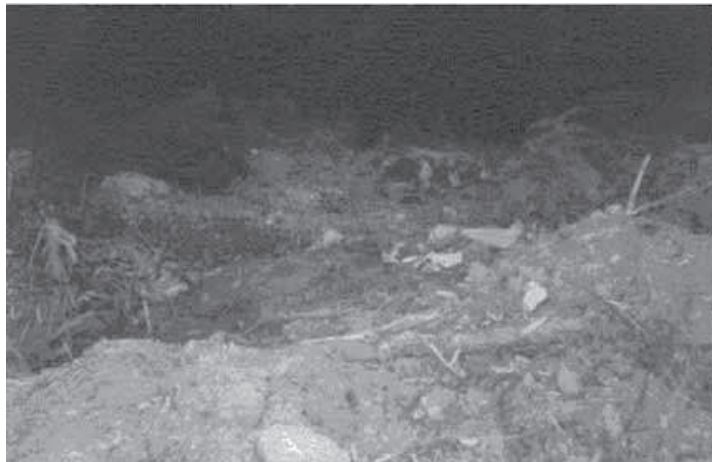
O ponto 4 está localizado na rua Pedro Santini, sem pavimentação, estando à margem esquerda do arroio, com apenas 6m de área preservada. Neste ponto foi encontrada uma certa quantidade de entulho e lixo, (Figura 3). Na margem direita, observa-se uma área maior de cobertura vegetal, a qual foi impossível medir devido à impossibilidade de acesso. Tanto no ponto 2 quanto no ponto 4, foi observada a criação de novas vias de acesso que,

Figura 3 – Ponto 4, localizado na rua Pedro Santini, não pavimentada.

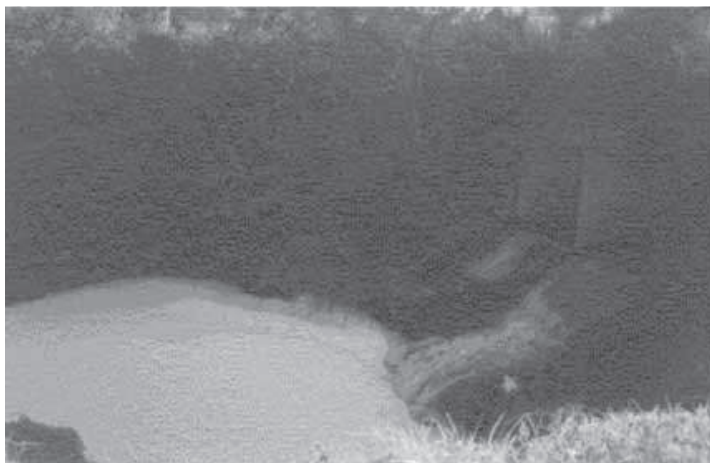
O ponto 7 está situado na BR 392. No trecho medido, a margem esquerda possui somente 1,9m de área protegida, tendo ao lado comércio e residência. Foi também constatado um certo volume de espuma branca, além do odor de esgoto (Figura 4). Essa espuma comprova a emissão de produtos químicos no arroio. No outro lado da BR, também na margem esquerda, a área protegida encontra-se com 4m de cobertura vegetal, ali são encontradas espécies como: salsos-chorão e arbustos secundários. Já as margens do lado direito apresentam mais de 30m de largura. Tendo, a uma certa distância, um campo de futebol (Grêmio Atlético Imembuí). Observou-se também, lixo deixado no acostamento.

Figura 4 – Ponto 7, constatação de espuma branca, localizada na BR 392.
