RISCOS À SEGURANÇA DO TRABALHADOR EM COOPERATIVA AGRÍCOLA¹

WORKERS' SAFETY HAZARDS IN AGRICULTURAL COOPERATIVES

Neste trabalho, o objetivo foi avaliar a segurança dos trabalhadores em uma cooperativa tritícola.

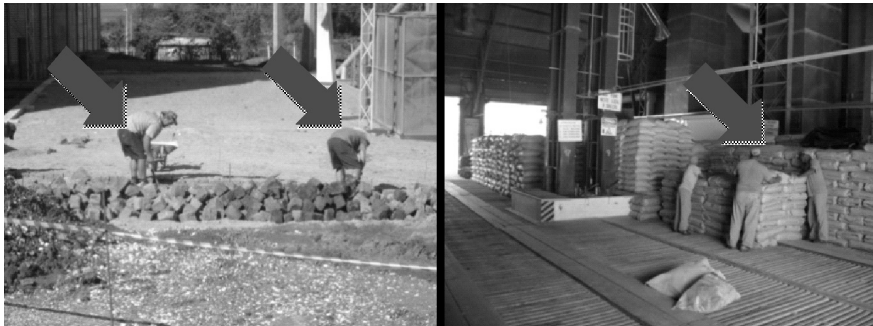
Os riscos ergonômicos nas atividades desenvolvidas, nos diferentes setores da empresa, são variados, sendo classificados de pequeno (escritório) a grande (carga e descarga de caminhões e serviços de reforma), conforme se mostra na figura 3.

Figura 3 - Serviços de reforma e descarga de caminhões

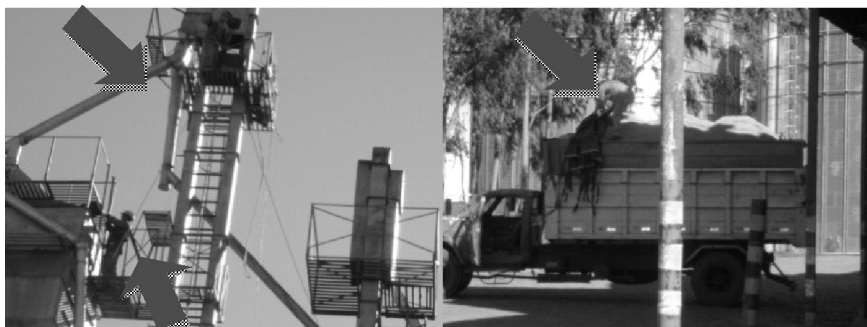
Na empresa, algumas atividades oferecem risco de acidentes, variando de pequenos a grandes, uma vez que existe trabalho em espaço confinado e trabalho em altura (Figura 5). Alguns trabalhadores em atividades de rotina, como manutenção e colocação de lonas em caminhões, não utilizam equipamentos de proteção contra quedas com diferença de nível.

Figura 5 - Risco de acidentes no trabalho em altura.
