CONDIÇÕES DE SEGURANÇA EM UMA TRILHADEIRA DE GRÃOS DE ACORDO COM A NORMA REGULAMENTADORA 12¹

ASSESSMENT SAFETY CONDITIONS ON A GRAIN HARVESTING MACHINE IN ACCORDANCE TO REGULATORY STANDARD 12

O objetivo do trabalho foi realizar um estudo de caso de uma máquina trilhadeira de grãos, a fim de diagnosticar os riscos oferecidos à saúde e à segurança do trabalhador rural, de acordo com as diretrizes da Norma Regulamentadora (NR) 12 - segurança no trabalho em máquinas e equipamentos. A partir da inspeção e averiguação realizada na máquina, conforme relatos dos funcionários que exercem atividades junto a mesma, analisou-se de forma qualitativa os fatores de risco. Posteriormente, realizou-se uma revisão geral das NR do Ministério do Trabalho e Emprego (MTE), em que se verificaram os itens exigidos pela NR-12. Constatou-se que a máquina trilhadeira de grãos oferece riscos de acidentes ao trabalhador rural, pois foram encontradas desconformidades com a NR-12 sobre alimentação de energia, no comando de acionamento, nas vias de circulação do entorno, ausência de proteção fixa ou móvel com a parte interna, motor com correias e eixo de transmissão desprotegidos, falta de equipamentos de prote

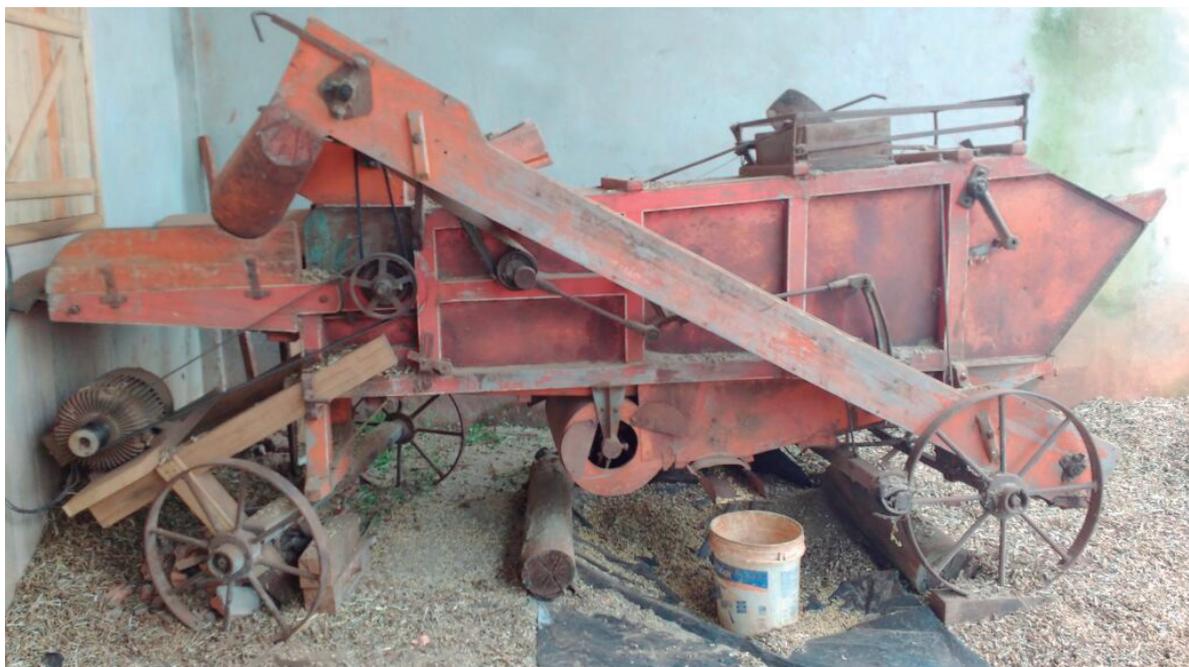
Figura 1 - Máquina trilhadeira de grãos pertencente a cooperativa agrícola do município de Ibirubá - RS.

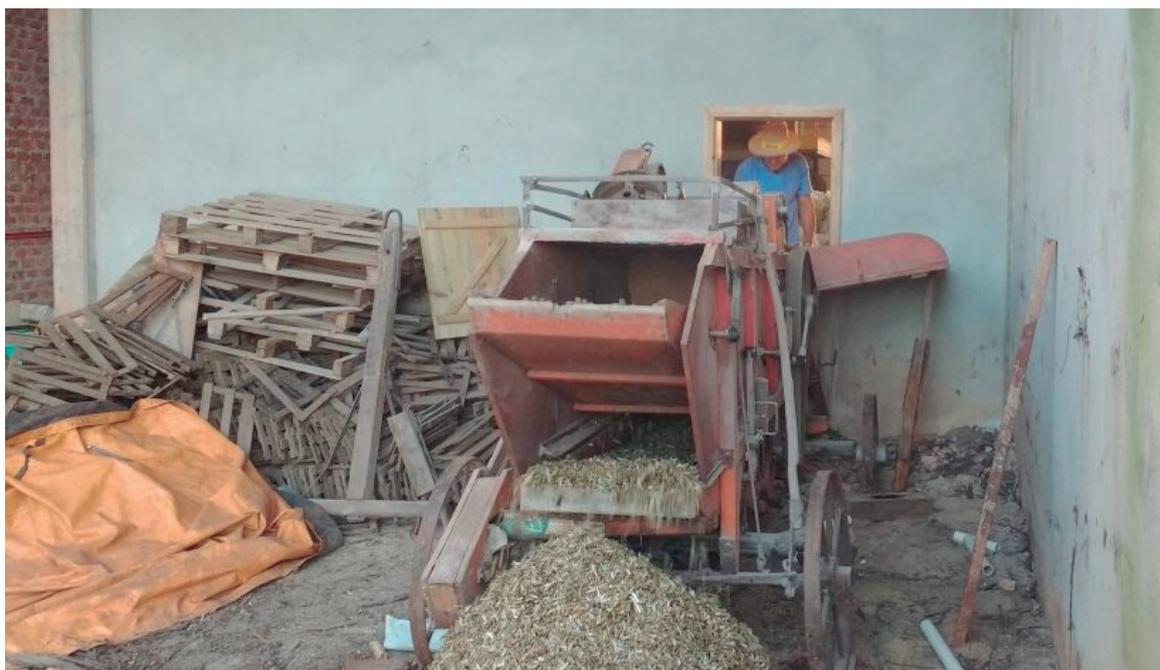
Observou-se que a máquina trilhadeira de grãos encontrava-se em funcionamento em num pavilhão onde circulavam outros trabalhadores não relacionados à operação da mesma. Conjuntamente, verificou-se a desorganização dos materiais no local, onde ferramentas e entulhos ficavam dispostos pelo chão obstruindo as vias de passagens, assim como a falta de sinalização nas imediações da máquina (Figura 2). Estes índices mostram não conformidades com relação a NR-12, o arranjo físico e as instalações de máquinas e de equipamento e as áreas de circulação devem ser demarcados em conformidade com as normas técnicas oficiais. As vias principais de circulação nos locais de trabalho e as que conduzem às saídas devem ter no mínimo 1,20 m de largura, sendo essas áreas mantidas permanentemente desobstruídas e os materiais em utilização no processo produtivo alocados em setores específicos de armazenamento devidamente sinalizados.

Figura 2 - Arranjo físico das instalações da trilhadeira, as vias de circulação do entorno, piso e limpeza do local.

Seguindo o disposto na NR-12, os espaços ao redor das máquinas e dos equipamentos necessitam ser projetados, dimensionados e mantidos de acordo ao tipo de operação, de forma que os trabalhadores possam movimentar-se com segurança, prevenindo a ocorrência de acidentes e garantindo a segurança dos trabalhadores durante serviços de operação, manutenção, ajuste, limpeza e inspeção. Da mesma forma, os pisos das áreas de circulação e dos locais de trabalho onde se instalam as máquinas e os equipamentos devem ser mantidos limpos e livre de objetos, ferramentas e quaisquer materiais que ofereçam riscos de acidentes. Ainda, os pisos não podem se tornar escorregadios quando em contato com óleos e graxas, devem ser nivelados e resistentes às cargas que estão sujeitos, bem como ter medidas preventivas quanto à sua estabilidade para que não se desloquem por vibrações, choques, forças externas previsíveis, forças dinâmicas internas ou outro motivo acidental.

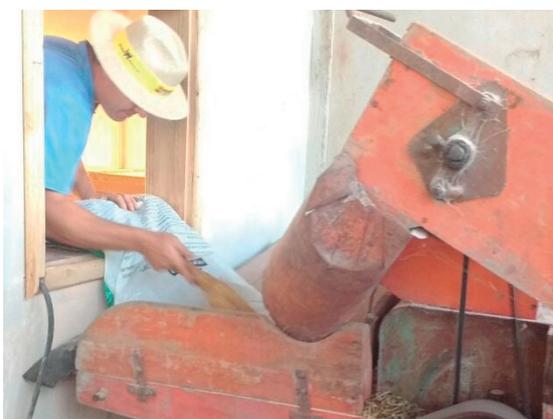
No que diz respeito ao operador da máquina, foi verificado que ele se encontrava posicionado atrás da boca de alimentação, inexistindo proteção que o impedisse de cair dentro do reservatório de alimentação (Figura 3A). Essa possuía uma tábua de fabricação caseira; adaptada como proteção ao interior da mesma, enquanto o operador utilizava um cabo de vassoura como ferramenta auxiliar no serviço de alimentação da máquina com os grãos a serem separados (Figura 3B). A NR-12 prevê que as aberturas para alimentação de máquinas ou implementos que estiverem situadas ao nível do ponto de apoio do operador ou abaixo dele, devem possuir proteção que impeça a queda de pessoas em seu interior.

Figura 3 - Operador da trilhadeira sem proteção contra quedas (A).

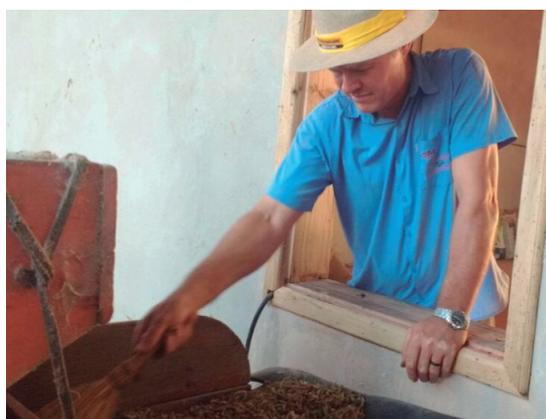
B

Operador da trilhadeira sem equipamentos adequados para alimentação da máquina (B).

Também pode ser observado na figura 3 que o trabalhador não utiliza nenhum equipamento de proteção individual (EPI), tornando-se vulnerável às roupas ou aos utensílios ficarem preso na máquina e promover um acidente de trabalho. Da mesma forma, a falta da máscara de proteção também expõe o operador a inalar o ar contaminado com bastante poeira proveniente das palhas secas dos cereais. A NR-12 estabelece que devem ser considerados os riscos adicionais de inalação, ingestão ou contato com a pele, olhos ou mucosas de substâncias perigosas quaisquer, sejam agentes biológicos ou agentes químicos em estado sólido, líquido ou gasoso, que apresentem riscos à saúde ou à integridade física dos trabalhadores. Diante disso, precisam ser adotadas medidas de controle dos riscos adicionais com prioridade à sua eliminação, redução de emissão ou liberação e redução da exposição dos trabalhadores. Na norma consta, também, que em máquinas agrícolas os perigos mecânicos são variados como por corte, esmagamento, captura (quando a máquina “engole” parte dos membros superiores), objetos arremessados pela máquina como pedras ou outro material que esteja ao seu redor e choque elétrico proveniente de energia armazenada (quando há a liberação abrupta de energia pela máquina) (BRASIL, 2010).

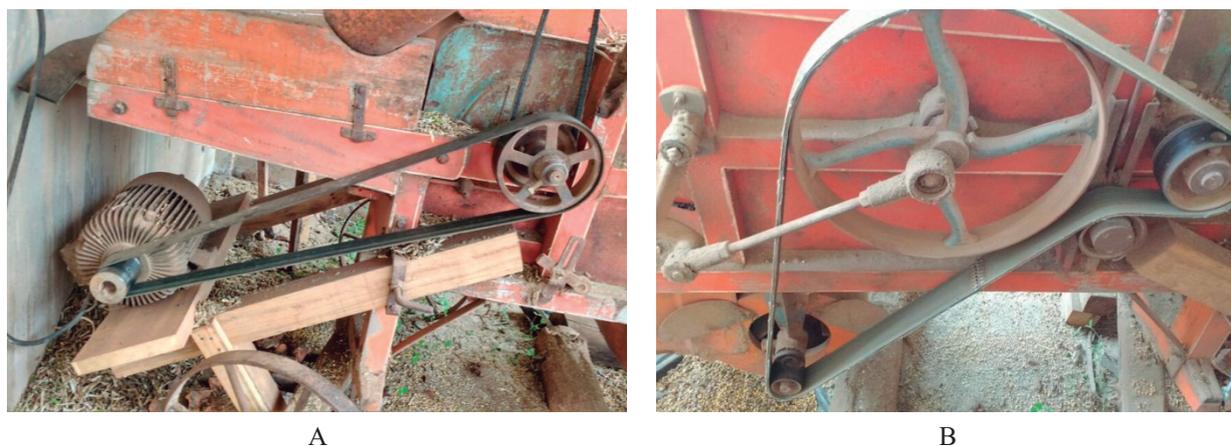
As zonas de perigo das máquinas e equipamentos devem possuir sistemas de segurança, caracterizados por proteções fixas, proteções móveis e dispositivos de segurança interligados, que garantam proteção à saúde e à integridade física dos trabalhadores (BRASIL, 2010). Tais sistemas de proteção fixas, móveis ou dispositivos de segurança não foram observadas durante o funcionamento da máquina (Figura 4), caracterizando a impossibilidade de assegurar o nível de segurança exigido pela norma para a correta operação da máquina. Semelhante a isso, as partes móveis de quaisquer máquinas ou de seus acessórios (inclusive correias e eixos de transmissão), quando ao alcance dos trabalhadores, devem ser protegidas por dispositivos de segurança contra qualquer acidente.

Figura 4 - Eixos de transmissão da máquina trilhadeira sem proteção.
