## **“EFEITO ESPELHO” EM VITRINES DE LOJAS COMERCIAIS: AFASTANDO POTENCIAIS CLIENTES<sup>1</sup>**

### *THE “MIRROR EFFECT” ON COMMERCIAL SHOP WINDOWS CAST AWAY POTENTIAL CUSTOMERS*

**Denise Estivaleta Cunha<sup>2</sup> e Celina Maria Britto Correa<sup>3</sup>**

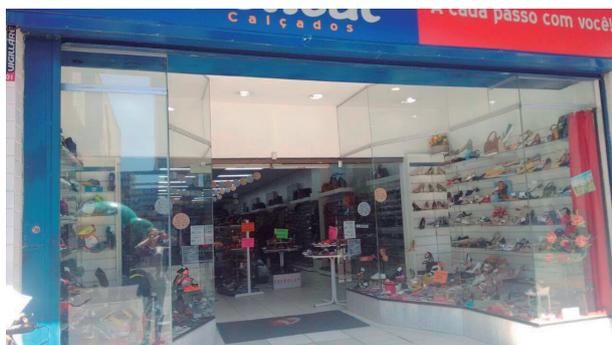
**Figura 2** - Vitrine da Loja 1 às 11h55min.

A Loja 1 apresenta vitrine recuada como mostra a figura 2 e sua iluminância interna mostrou-se menor que a externa nos dois horários. Observou-se o efeito espelho somente na vitrine mais próxima da rua, com iluminação superior. A parte interna da vitrine, sombreada, não apresentou o mesmo efeito. Na Loja 2, o efeito espelho também foi observado, porém suavizado pelo sombreamento produzido pela marquise (Figura 3).

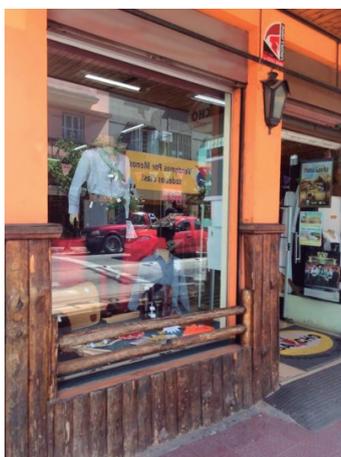
**Figura 4** - Vitrine da Loja 3.

Na Loja 3, a iluminância interna no horário das 11h27min apresentou-se 47,8% maior que a externa, e às 17h22min, 53,78% maior. Observa-se na figura 4 o efeito espelho através do reflexo da “vida” da rua. Na loja 4, as iluminâncias resultaram próximas, e o ofuscamento refletido atrapalhou, em parte, a visualização dos produtos na vitrine (Figura 5).

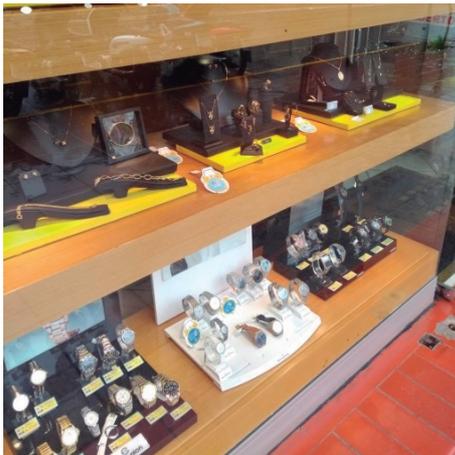
**Figura 6** - Vitrine da Loja 5.

A loja 5 é uma joalheria, onde as joias são expostas em prateleiras, e cada uma delas possui iluminação com focos de luz para valorizar cada peça, assim a iluminância interna apresentou-se aproximadamente 140% maior que a externa, não causando efeito espelho (Figura 6). Na Loja 6, a iluminância externa, no primeiro horário, foi 35% maior que a interna, dificultando a visibilidade da vitrine (Figura 7).

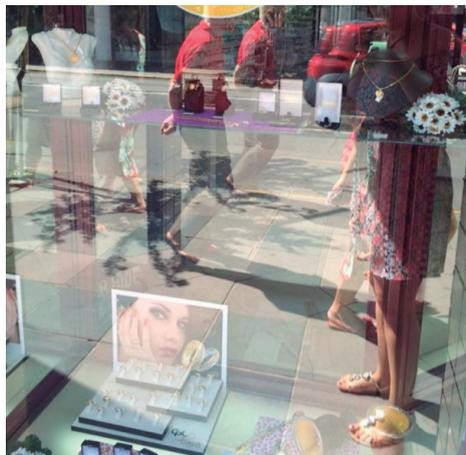
**Figura 8** - Vitrine da Loja 7.

A Loja 7 trata-se de uma joalheria com produtos parecidos aos expostos na vitrine da loja 5. A vitrine apresenta o efeito espelho, o que a torna pouco atrativa. Pode-se observar na figura 8 a “vida” da rua refletida na vitrine, às 11h58min. O sistema de iluminação da vitrine dirige luz de cima para baixo e de baixo para cima, entretanto, insuficiente e afastada dos produtos.

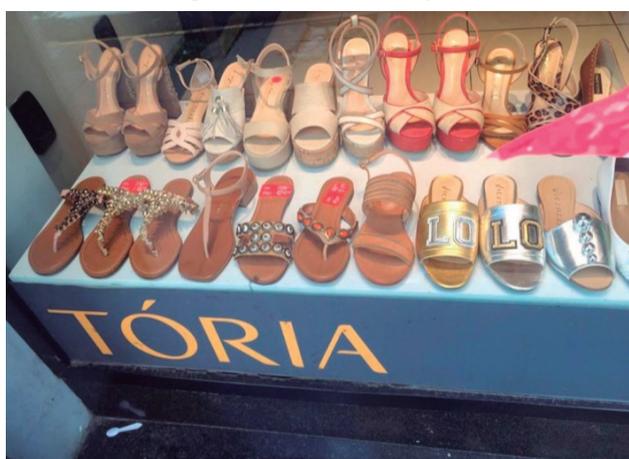
Figura 9 - Vitrine da Loja 8.

Na Loja 8, a vitrine interna apresentou iluminância 73,35% maior que a externa no primeiro horário (Figura 9), e 167,37% no segundo horário, deixando a mercadoria visível ao consumidor. Na Loja 9 a iluminação externa apresentou-se maior em ambos horários, refletindo a rua comercial (Figura 10). As duas lojas não possuem marquise, mas em frente à loja 9 havia uma árvore que proporcionava sombreamento. A Loja 10 apresentou iluminância externa 45% maior que a interna, também se observando o efeito espelho em sua vitrine.

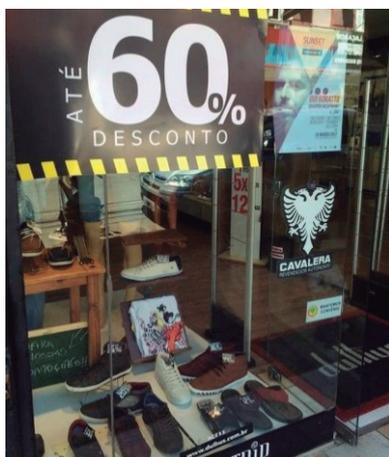
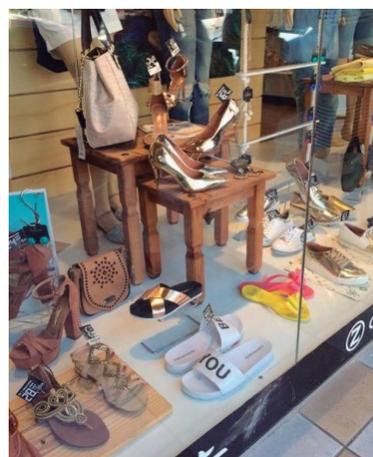
A Loja 11, bem iluminada, deixou todos os produtos visíveis sem o efeito do ofuscamento refletivo, além das luzes destacarem os produtos, tornando-os um atrativo para o consumidor do público masculino (Figura 11) e feminino (Figura 12). A iluminância interna medida foi sempre maior que a externa.

**Figura 11** - Vitrine roupas masculinas - Loja 11 às 12h23min.

**Figura 12** - Vitrine roupas femininas - Loja 11 às 12h23min.

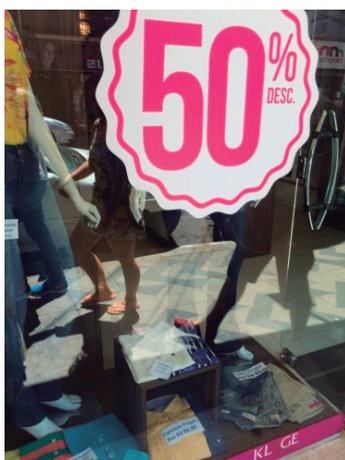
**Figura 13** - Vitrine da Loja 12.

A Loja 12 apresentou iluminâncias muito próximas no primeiro horário (Figura 13), e no segundo horário apenas 28,59% maior que a externa, apresentando reflexos. A Loja 13 apresentou iluminância externa maior que a interna no primeiro horário, conforme imagens apresentadas na figura 14.

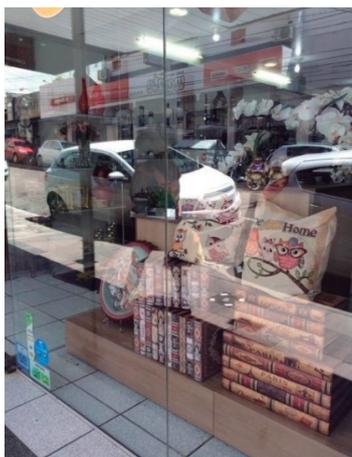
**Figura 15** - Vitrine da Loja 14.

Na Loja 14 (Figura 15) a iluminância externa foi 45,6% superior a interna às 12h30min. Pode-se observar na imagem da figura 15 o efeito da reflexão no vidro da vitrine. Na loja 15 a iluminância externa apresentou-se em torno de 28% maior que a interna, na primeira medição. Na figura 16 observa-se pedestres e carros refletidos. A vitrine apresentava somente uma iluminação geral e não focada nos produtos, o que não gerava atrativo aos objetos expostos.
