# DIAGNÓSTICO DE UMA USINA DE ASFALTO: SUBSÍDIOS À AVALIAÇÃO DE IMPACTOS AMBIENTAIS ATRAVÉS DO LEVANTAMENTO HISTÓRICO E DO MAPEAMENTO DE RISCOS<sup>1</sup>

## *DIAGNOSIS OF AN ASPHALT PLANT: SUBSIDIES TO THE ENVIRONMENTAL IMPACT ASSESSMENT THROUGH THE ANALYSIS OF THE HISTORIC OF NEGATIVE IMPACTS AND RISK MAPPING*

Fábio Maciel Pinto<sup>2</sup> e Carla Jane Weber<sup>3</sup>

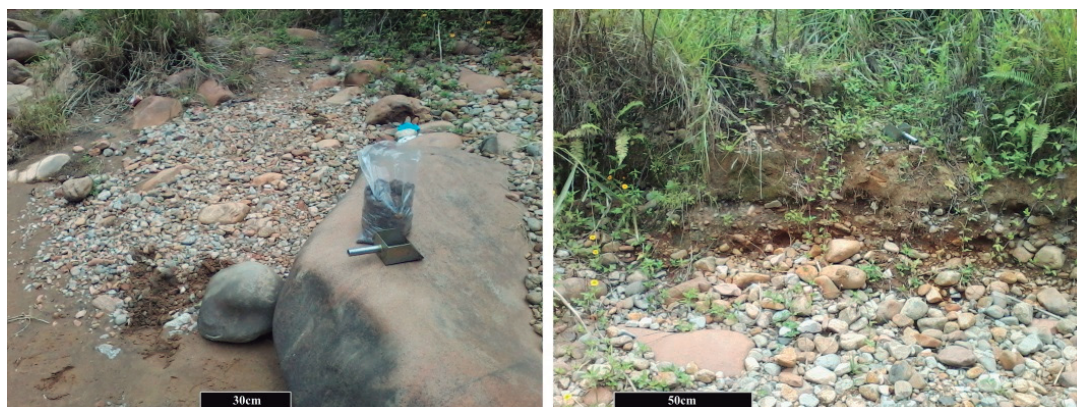
**Figura 3** - Depósitos de cascalho polimítico, retrabalhados em ambiente fluvial e lavrados entre 1974 e 2002 para alimentação da UCA. Ponte Coberta sobre o Rio Cubatão, Joinville/SC. Fotografias capturadas no ano de 2014.

Investigação de subsolo, através dos furos de sondagem F05, F06, F07 e dos furos de coleta de água subterrânea PA2, PMA e PMB, identificou o foco da contaminação, como associado aos aterros contaminados por rejeitos asfálticos e hidrocarbonetos em geral (Figura 5). Especificamente, a área degradada, origem das contaminações, correspondia ao local outrora ocupado pela Subunidade de CBUQ-PMF (Figuras 3 e 5).

No presente caso, os impactos ambientais efetivamente comprovados através de análises químicas e investigação de subsolo, estavam centrados e tiveram origem na Subunidade de CBUQ-PMF, gerando área degradada de cerca de 3.800m<sup>2</sup>. Estes impactos perduraram após a desativação da UCA e se relacionavam com as seguintes instalações de apoio: Tanque para Armazenamento de Óleo Diesel (09), Conjunto de Tanques para Armazenamento de BPF (10), Conjunto de Tanques para Armazenamento CAP (11 e 12), Conjunto da Usina de CBUQ (14); Conjunto de Tanques para Armazenamento de Emulsão Asfáltica (15), Conjunto da Usina de PMF (16), Barragem de Enrocamento e Lagoa para Armazenamento de Rejeitos Asfálticos (BE) (Figuras 03 e 05).

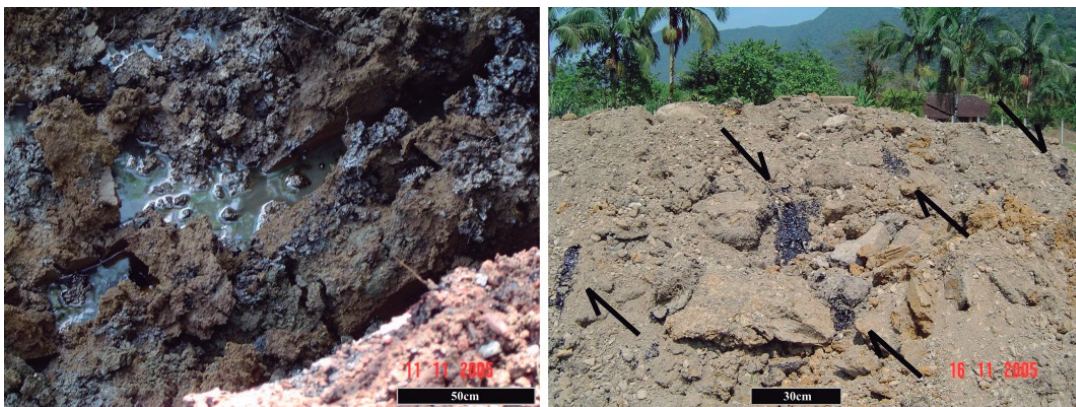
A remediação da área degradada, conduziu à remoção de cerca de 3.200m<sup>3</sup> de solos, sedimentos e aterros contaminados com hidrocarbonetos, atingindo profundidade de até 2,30m, sendo que cerca de 1.200m<sup>3</sup>, correspondiam a material contaminado com resíduos asfálticos “não curados” ou em estado de líquido com alta viscosidade (Trojan, 2005) (Figura 4, Tabela 2).

**Figura 4** - Exemplo de solos contaminados com resíduos asfálticos “não curados” removidos da UCA.
