ACESSIBILIDADE URBANA NO CENTRO HISTÓRICO DE SANTA MARIA PARA PESSOAS COM DEFICIÊNCIA FÍSICA E/OU MOBILIDADE REDUZIDA

URBAN ACCESSIBILITY IN THE HISTORIC CENTER OF SANTA MARIA FOR PEOPLE WITH PHYSICAL DISABILITIES AND/OR REDUCED MOBILITY

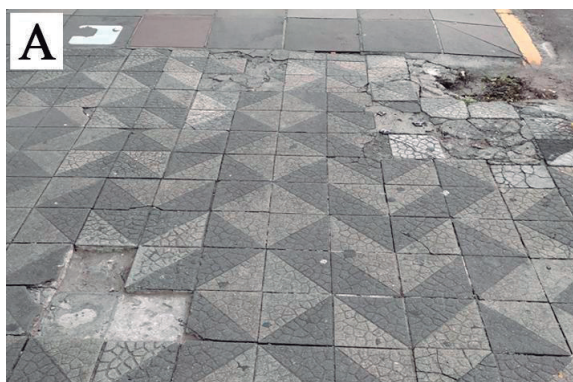
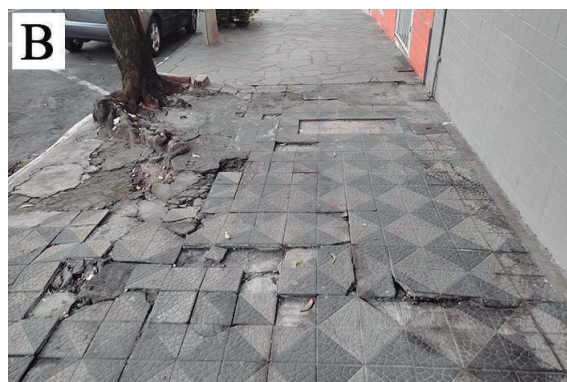
Figura 1 - Falta de lajotas nas calçadas

Na Avenida Rio Branco, verificou-se a presença de 54 obstáculos que provavelmente causassem algum tipo de perigo e/ou impedimento da circulação das pessoas, principalmente das que possuem algum tipo de deficiência física ou mobilidade reduzida. Destes, 15 obstáculos são por falta de lajotas nas calçadas, que ocupavam parte ou todo o passeio público, caracterizando um fator de risco para a locomoção principalmente de usuários de cadeira de rodas.

A partir disso, P1 aponta “Algumas lajotas que faltam, algumas pessoas com deficiência aqui, usuários de cadeira, né? Eles não têm a habilidade de empinar a cadeira. Então às vezes uma pedrinha ou um buraquinho é o suficiente para trancar a roda da frente e dar um tombo”. A figura 1 mostra alguns exemplos deste problema encontrado no decorrer da Avenida Rio Branco. No item “a” da figura, observa-se a falta de algumas lajotas na calçada. Já no item “b” da figura, é possível perceber que boa parte da calçada não possui lajota, dificultando a locomoção e podendo causar quedas, principalmente de pessoas com mobilidade reduzida, impossibilitando a participação social destes. Segundo Associação Americana de Terapia Ocupacional (AOTA) (2015, p. 45) a participação social é “hábitos, rotinas, papéis e rituais utilizados no processo de se envolver em ocupações ou atividades; estes padrões podem apoiar ou prejudicar o desempenho ocupacional”.

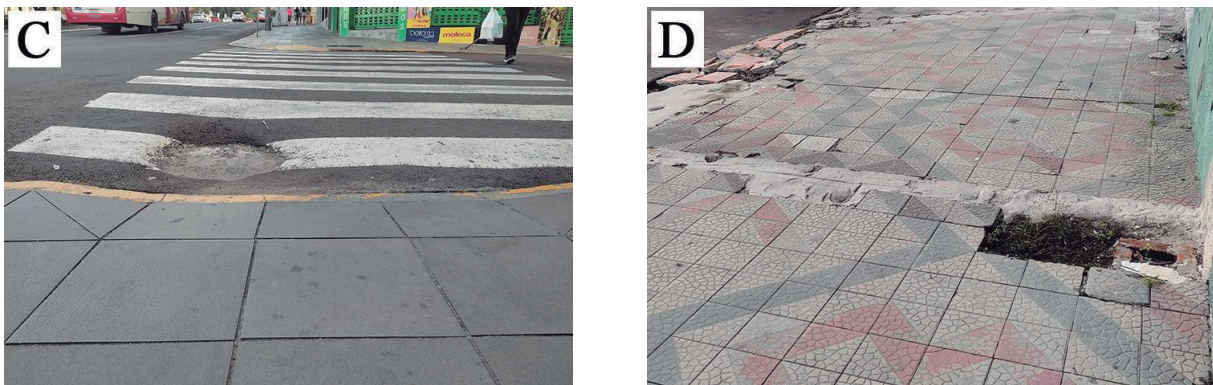
Figura 2 - Buracos

Também foram encontrados 6 buracos no decorrer das calçadas da Avenida Rio Branco, fazendo com que a pessoa com deficiência física ou mobilidade reduzida precise desviar, o que causa, inclusive, desconforto a si próprio. Neste sentido, Santos (2017), menciona que as calçadas quando possuem irregularidades, por menores que sejam, podem causar a redução da circulação dos pedestres e até mesmo graves acidentes. Como podemos perceber na figura 2, o item “c” mostra um buraco próximo a rampa de acesso a calçada, dificultando mais ainda o passeio de pessoas com deficiência física, principalmente usuários de cadeira de rodas. No item “d”, este problema mostra-se camuflado com vegetação, o que dificulta a percepção da existência deste buraco, faz com que se torne mais perigoso e aumenta o risco de queda.

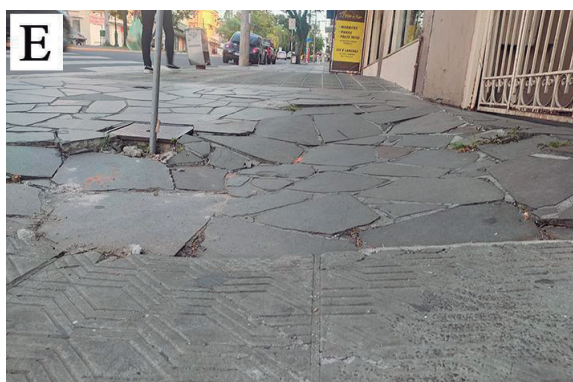
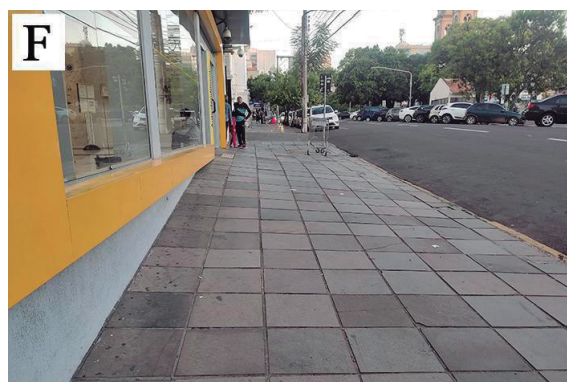
Figura 3 - Desníveis

Se tratando de desníveis nas calçadas, foram apontadas 7 irregularidades, caracterizando um fator de risco para a locomoção livre e segura dos pedestres, como ressalta o P4, que também é usuário de cadeira de rodas, “*principalmente quando tem algum desnível, a cadeira ou acaba indo pro lado e acaba tendo muito risco de cair, aí é perigoso*”. Assim, fica evidente a necessidade de rotas acessíveis adequadas, independente se a pessoa possua algum tipo de restrição de mobilidade. As rotas acessíveis são trajetos contínuos, que possuem pisos, inclinações adequadas, sinalização, fácil acesso e livre de obstáculos, tornando a circulação segura e autônoma. (ABNT, 2020).

Na figura 3, percebe-se no item “e” que a calçada possui um desnível em boa parte dela, o que limita o espaço de passeio de pessoas com deficiência física e mobilidade reduzida, principalmente em momentos de grande fluxo de pedestres. Já no item “f”, a calçada possui uma inclinação bastante acentuada, tornando extremamente perigoso o passeio de usuários de cadeira de rodas, indo ao encontro da fala do PA.

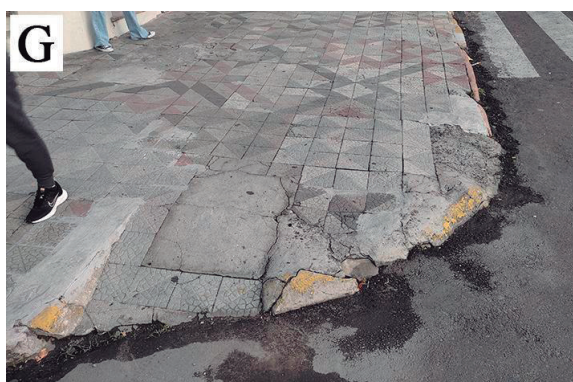
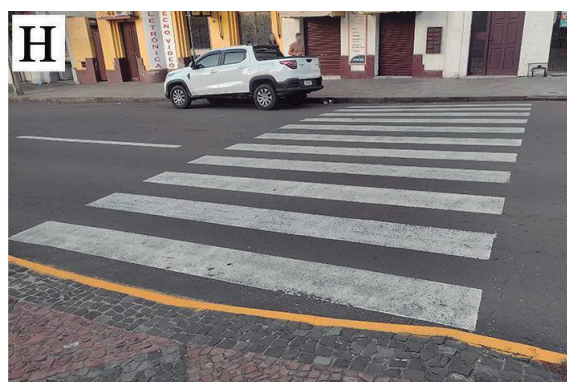
Figura 4 - Rampas de acesso

A respeito das rampas de acesso, foram encontradas 18 irregularidades e até mesmo a inexistência das rampas. A maioria destas apresentavam algumas inconformidades com a norma, quanto às dimensões mínimas, sinalização e inclinação, sendo ineficazes para se atender uma pessoa com deficiência física ou mobilidade reduzida. Sendo assim, as rampas de acesso inadequadas foram bastante discutidas com os quatro participantes neste trabalho, demonstrando insatisfação de todos. Para P1, o problema não é somente as rampas, mas também as pessoas:

Na figura 4, no item “g” a rampa encontra-se totalmente inadequada, sem sinalização, sem a devida inclinação e totalmente precária. No item “h”, percebe-se a inexistente a rampa de acesso no final/início da travessia pela faixa de pedestres, tornando inviável o acesso para o outro lado da rua.

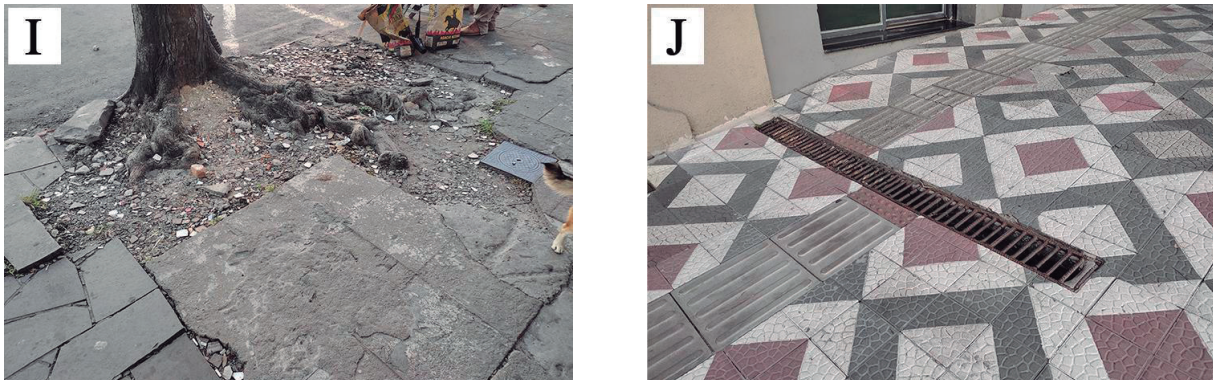
Figura 5 - Danificação pela vegetação e obstáculos nas calçadas

Por conta da vegetação, foram observadas 4 danificações, devido às exposições das raízes de árvores e 9 obstáculos nas calçadas, sendo postes, placas, lixeiras, recolhedores de águas pluviais e parada de ônibus, tornando ainda mais estreito o local de livre circulação dos pedestres. Na figura 5, no item “i”, é notória a danificação de boa parte da calçada por conta das raízes da árvore, tornando ainda mais difícil o passeio dos pedestres, em especial pessoas com mobilidade reduzida e usuários de cadeira de rodas. No item “j” percebe-se a presença de recolhedor de águas pluviais também em boa parte da calçada, prejudicando a circulação principalmente de usuários de cadeira de rodas.

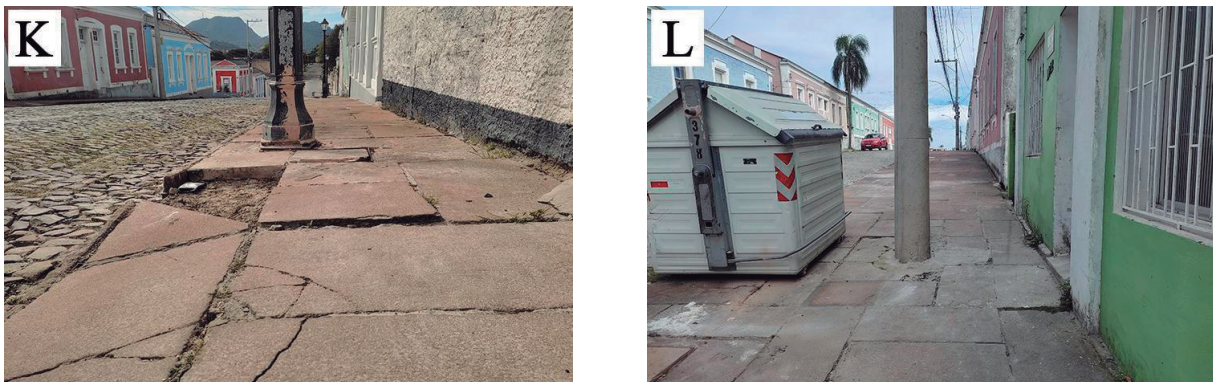
Figura 6 - Obstáculos

Destes, 9 obstáculos, sendo postes de luz, contêiner de lixo, pisos desnivelados e caixa de passagem para cabos subterrâneos. Com isso, leva-se em consideração a fala de P1:

Na figura 6, no item “k”, percebe-se a falta de piso, e também o piso desnivelado em consideração aos outros, gerando ao pedestre riscos de quedas, principalmente pessoas com mobilidade reduzida. No item “l”, destaca-se o contêiner de lixo em boa parte da calçada, seguido de um poste de luz, tornando a mesma mais estreita, dificultando a passagem, especialmente de usuários de cadeira de rodas.

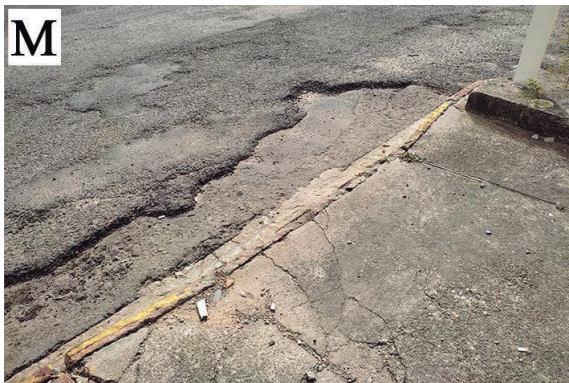
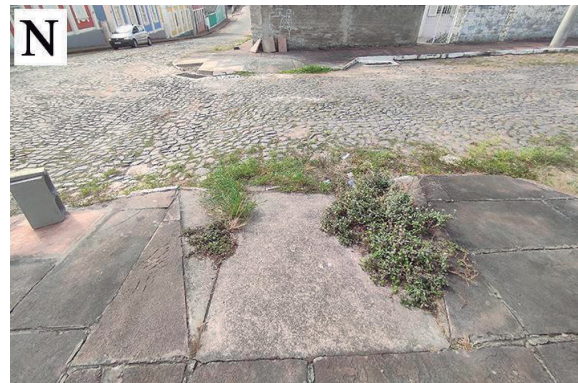
Figura 7 - Rebaixamento das calçadas

No que trata-se de rampas de acesso, foram apontadas apenas 3 irregularidades, visto que uma estava totalmente ineficiente para o uso e não atendia às normas. Na figura 7, no item “m”, observamos uma rampa de acesso totalmente inapropriada para o uso, não atendendo às normas, sendo elas:

“Os rebaixamentos de calçadas devem ser construídos na direção do fluxo da travessia de pedestres. A inclinação deve ser preferencialmente menor que 5 %, admitindo-se até 8,33 % (1:12), no sentido longitudinal da rampa central e nas abas laterais. Recomenda-se que a largura do rebaixamento seja maior ou igual a 1,50 m, admitindo-se o mínimo de 1,20 m. O rebaixamento não pode diminuir a faixa livre de circulação da calçada de, no mínimo, 1,20 m.” (ABNT NBR:9050, 2020).

Com isso, torna ainda mais difícil o passeio das pessoas, principalmente de usuários de cadeiras de rodas. Já no item “n”, as rampas encontram-se apenas em maus cuidados, com o crescimento de vegetação, podendo dificultar a passagem do pedestre. Neste sentido, para Junior (2007), o espaço público só é acessível através da eliminação de obstáculos físicos e naturais.

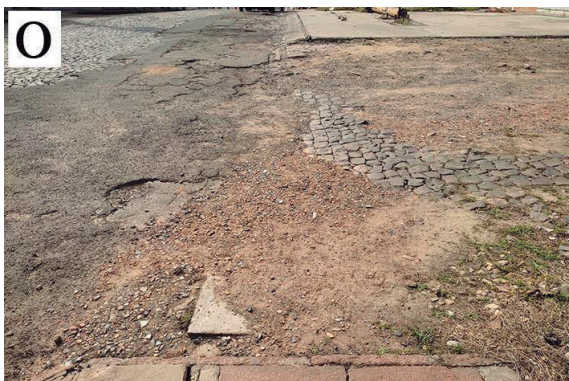
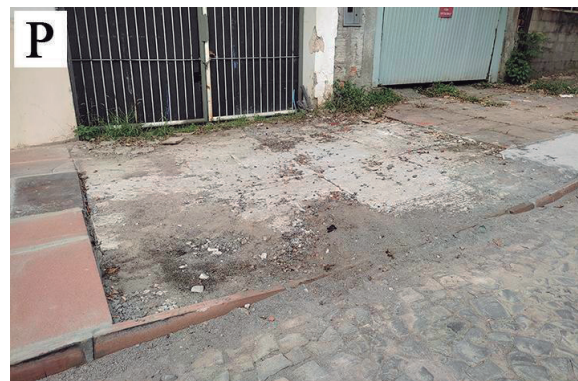
Figura 8 - Falta de passeio público

Já a respeito de falta de passeio público, foram constatadas 4 irregularidades no decorrer da Vila Belga, podendo afastar ainda mais pessoas com deficiência física e mobilidade reduzida do seu momento de lazer, como cita P1:

No item “o” e “p”, atentamos as familiaridades da falta de passeio público, prejudicando o desempenho ocupacional de pessoas com deficiências físicas ou mobilidades reduzidas.

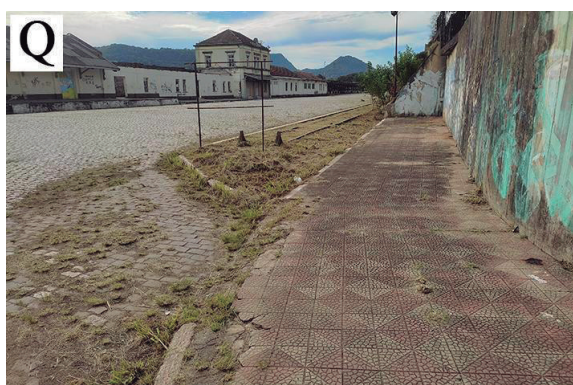
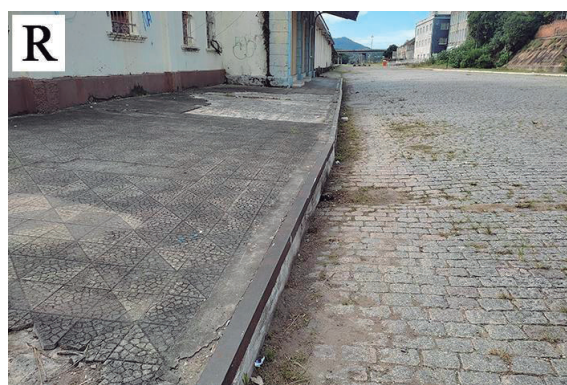
Figura 9 - Falta de rebaixamento das calçadas

O local mostra-se totalmente inacessível, falta de acessibilidade, ausência de rampas de rebaixamento e passeio público, repleto de obstáculos, buracos, pedras soltas, entre outros.
